丹西片教育地块土壤污染状况初步调查报告

委托单位：武汉市土地整理储备中心城市发展分中心

编制单位：华汇同治(武汉)环保科技有限公司

二〇二四年四月

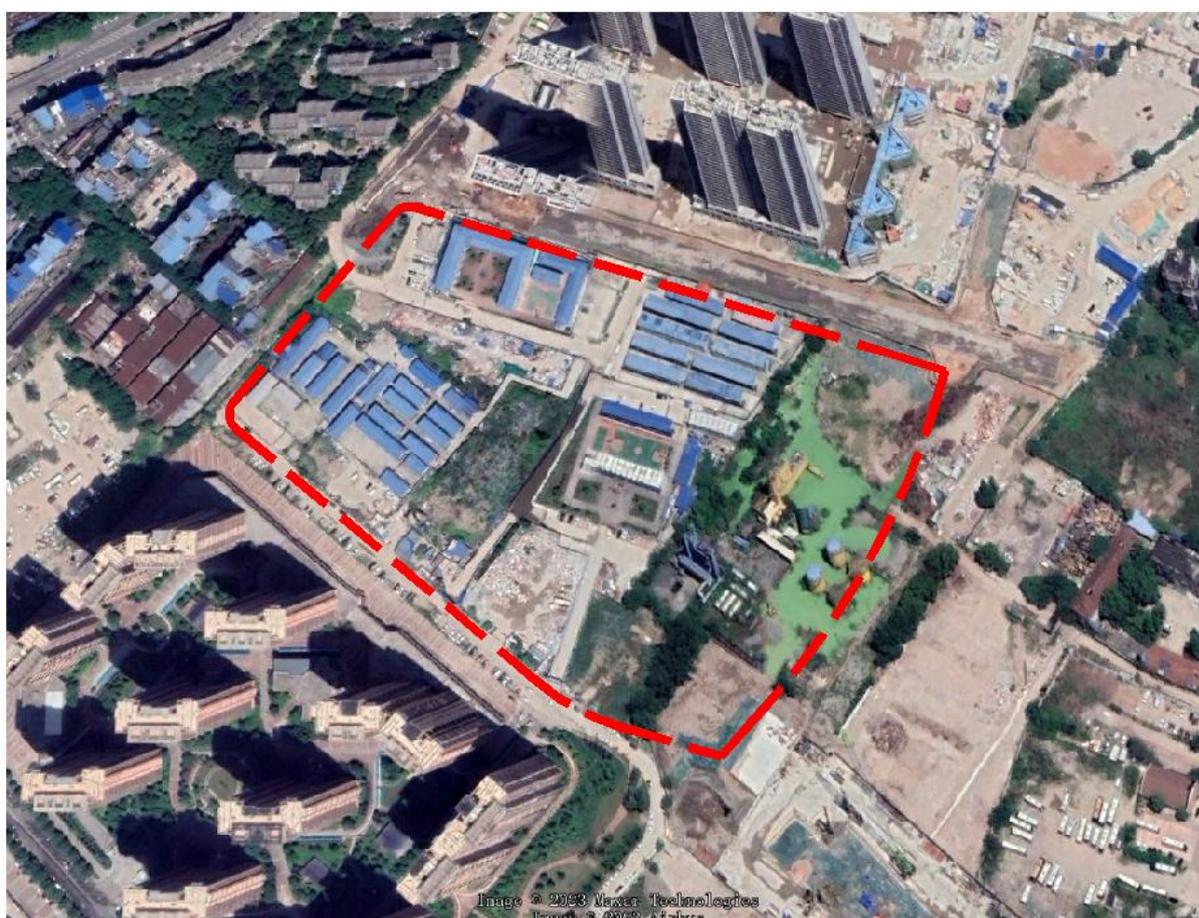
图 2-1 调查范围红线图

武汉市土地整理储备中心城市发展分中心丹西片教育地块位于武汉市江岸区百步亭路以北，解放大道以西，中心坐标为 114.32748556°E，30.64889647°N，红线范围面积为 59648.88m²，东侧紧邻规划的丹西片医疗地块，地块东侧隔丹西片医疗地块 115m 处为武汉岱山医院，地块东侧 220m 处为解放大道，南侧为丹亭懿府居民区，南侧 230m 处为百步亭路，西侧为方舟花园居民区，北侧为武地融创御央首府居民区，地块边界范围见下图 2-1。根据《建设项目用地预审与选址意见书》武自规[岸]用[2022]001 号和《建设项目用地预审与选址意见书》武自规（岸）用[2022]002 号，该地块规划主要用途为中小学用地。结合现场踏勘和人员访谈情况，该地块历史上主要由武汉市城市管理局材料站的堆料区（位于调查地块东部）和武汉畅鑫物流发展有限责任公司（位于调查地块西部）组成，地块组成区域见图 2-2 所示。地块边界拐点坐标详见表 2-1。

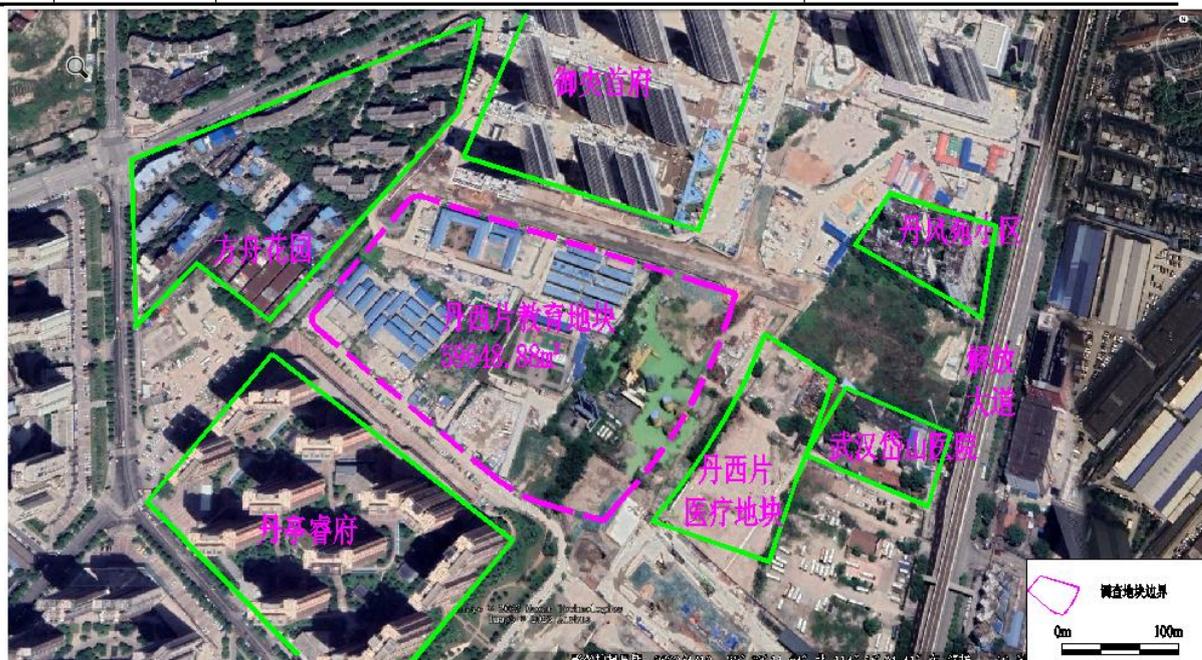
图 3-1 调查地块周边环境现状示意图

武汉市土地整理储备中心城市发展分中心丹西片教育地块位于江岸区百步亭路以北，解放大道以西，地块呈不规则多边形，地块周边区域主要为居民区、商铺和医院等。地块东侧紧邻规划的丹西片医疗地块，地块东侧隔丹西片医疗地块 115m 处为武汉岱山医院，地块东侧 220m 处为解放大道，南侧为丹亭懿府居民区，南侧 230m 处为百步亭路，西侧为方舟花园居民区，北侧为武地融创御央首府居民区。

方位	距离	外环境或敏感目标	备注
东	紧邻	规划的丹西片医疗地块	医院
东	115m	武汉岱山医院	医院
东	220m	解放大道	道路
南	20m	丹亭懿府	居民区
南	230m	百步亭路	道路
西	20m	方舟花园	居民区
北	20m	武地融创御央首府	居民区
东	1670m	长江	大河

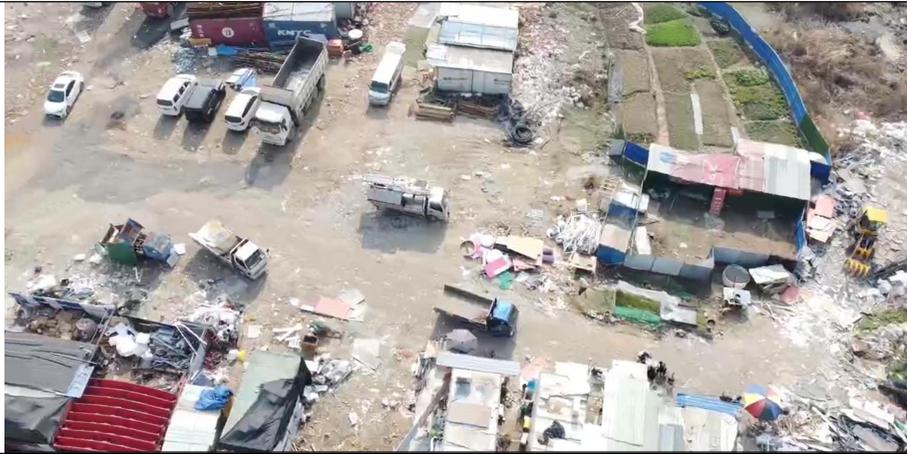
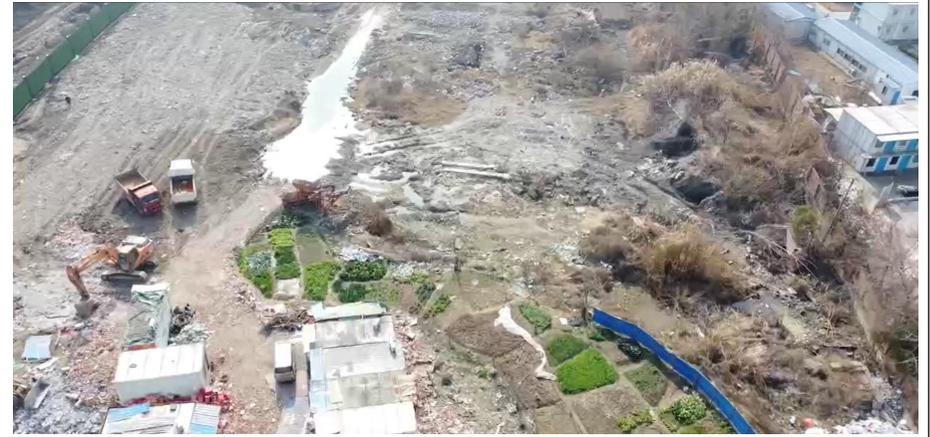
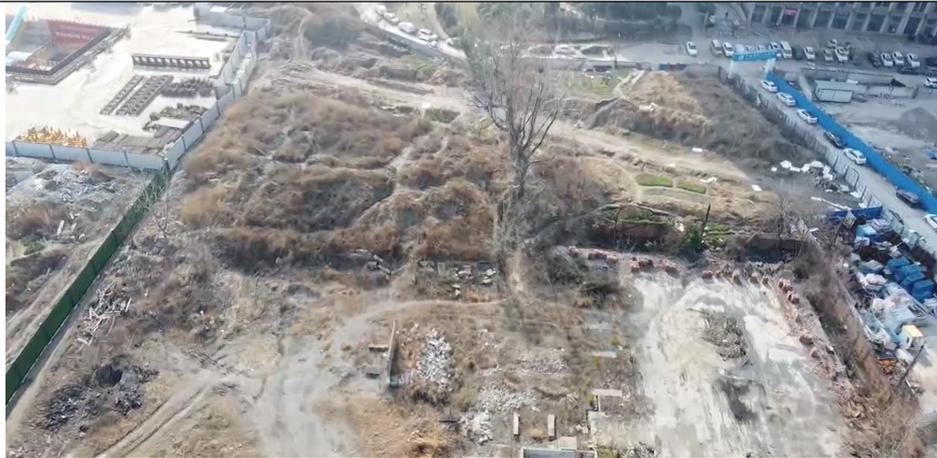
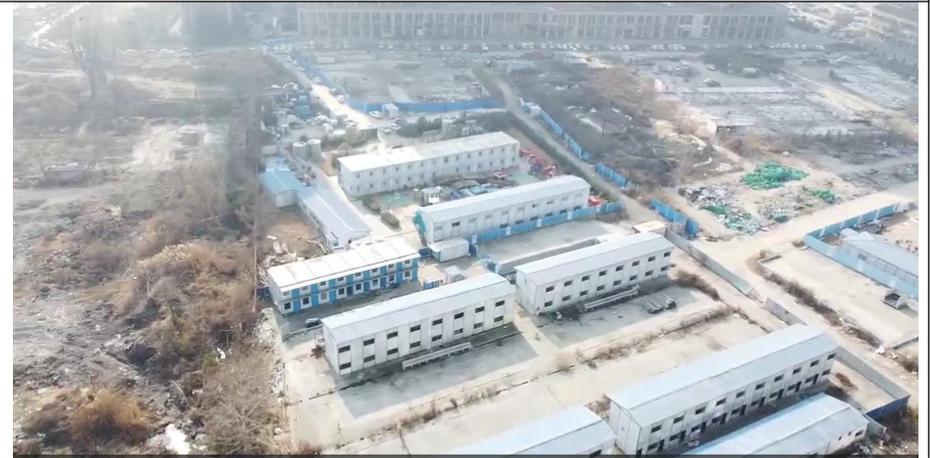
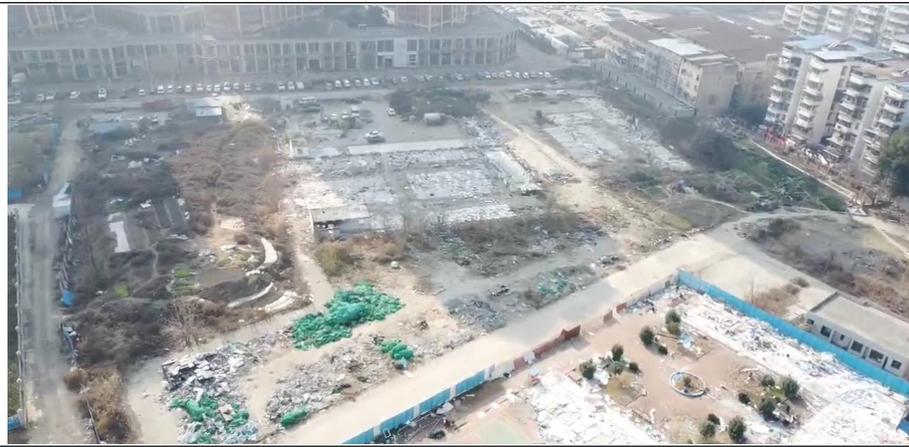
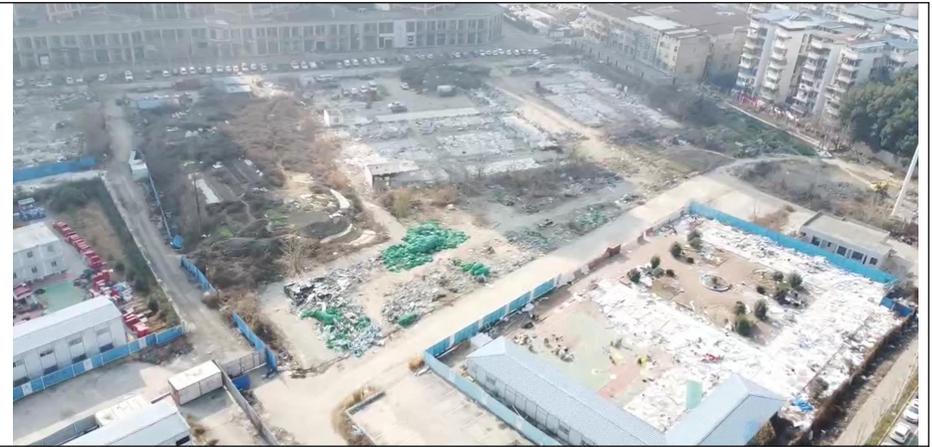
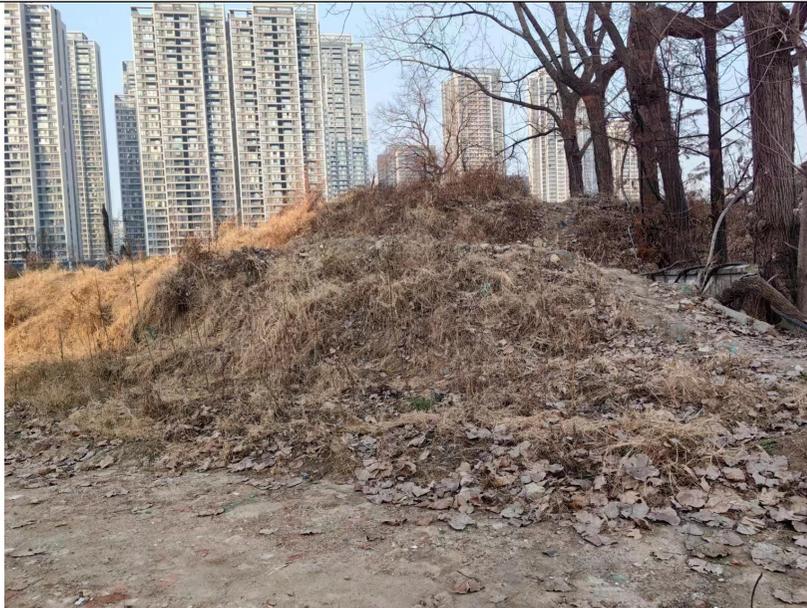
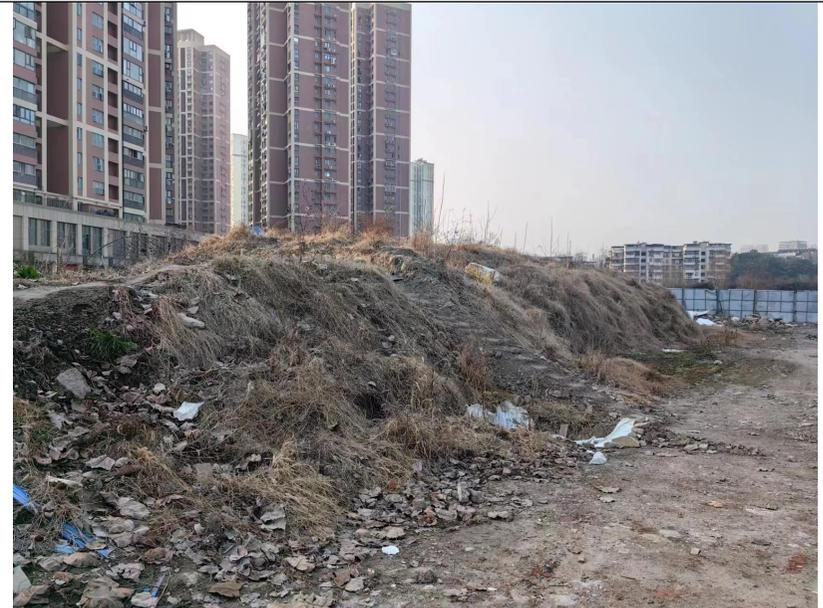
图 3-2 地块现场照片

根据现场踏勘，地块原有企业建（构）筑物均已拆除，地块现为 12 号线轨道交通项目部，地块内主要有项目部施工营房和运输车辆。地块四周均设置钢制围栏，地块内现状情况如下：

（1）地块东部区域：地块东部区域曾为武汉市城市管理局材料站的堆料区，原有构筑物均已拆除，东部区域现状地面均没有硬化，临近御央首府侧布置有少量工棚以及临时停车场，临近丹亭睿府侧（土壤监测点 T11 附近）堆放有少量杂填土且长有荒草，该杂填土为 12 号线轨道项目临时堆土，用于轨道项目完工后表土回填，不在本次调查范围内。

（2）地块中部区域：地块中部区域曾为武汉畅鑫物流发展有限责任公司用地，原有构筑物均已拆除，中部区域现状地面均已硬化，规则布置了临时施工营房以及临时停车场，临时用作 12 号线轨道项目施工营房用地，预计 2024 年底轨道项目完工后拆除恢复原状。

（3）地块西部区域：地块西部区域曾为武汉畅鑫物流发展有限责任公司用地，原有构筑物均已拆除，西部区域曾临时用作周边项目施工营房用地，施工营房大部分已拆除，仅剩临近御央首府侧的 2 栋建筑未拆除以及部分硬化路面未拆除。

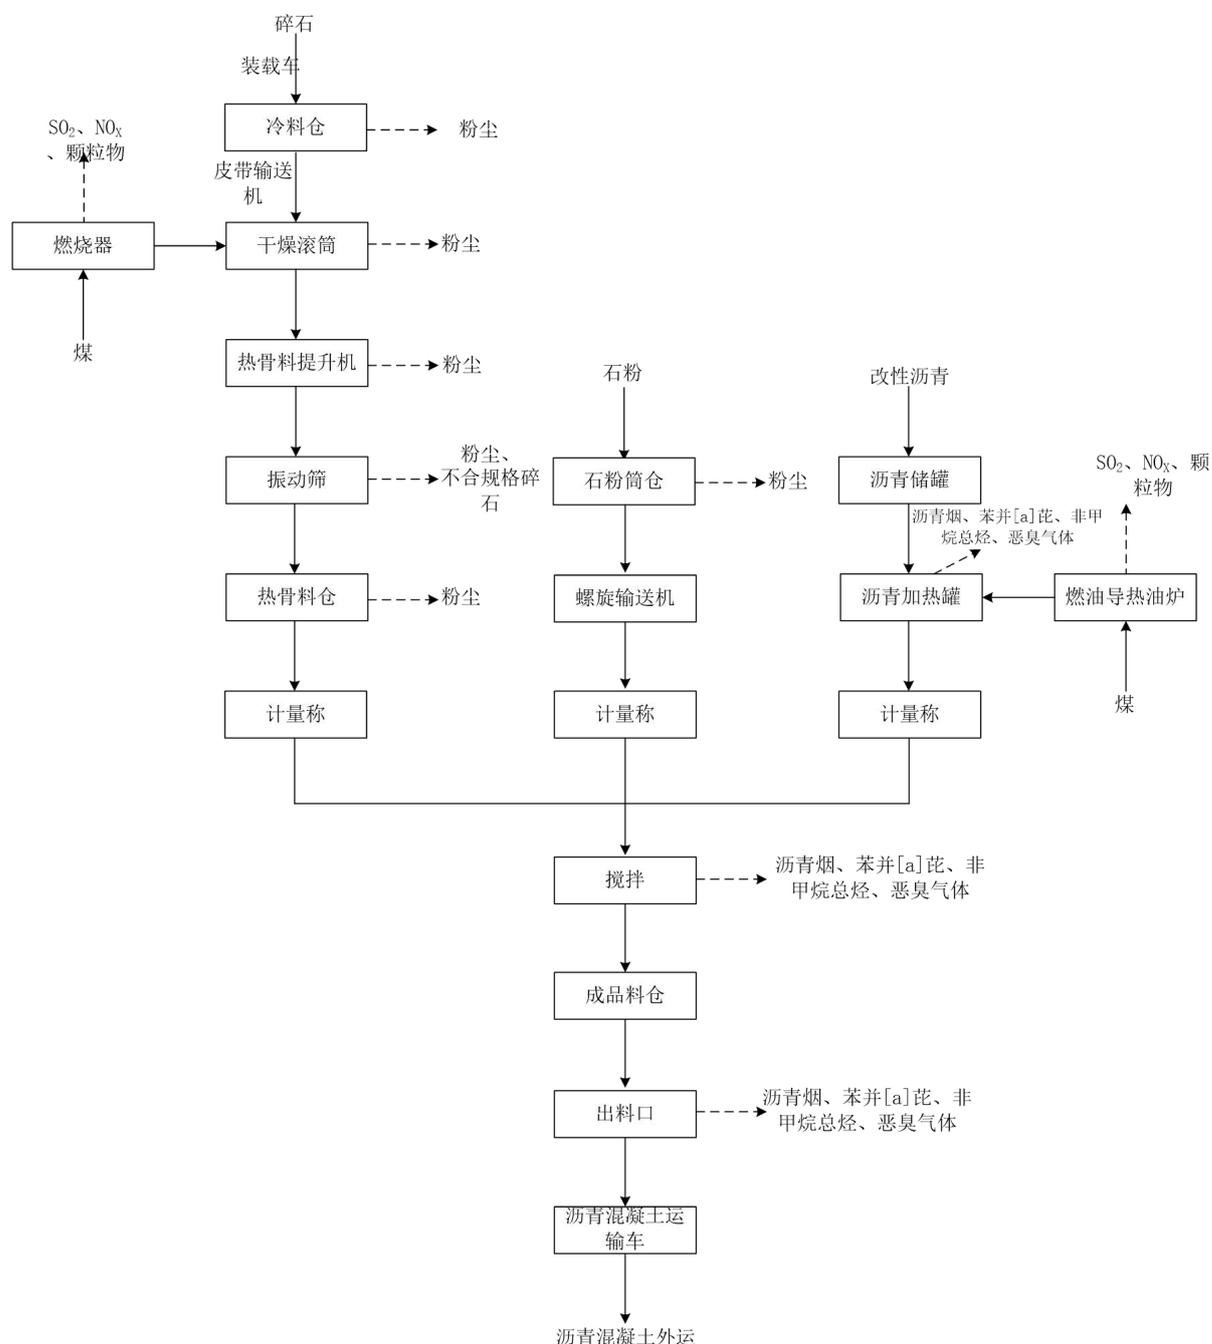
项目沥青混凝土生产工艺及产污环节见下图所示。

斗底部放料阀放至运输皮带，运输至干燥滚筒中，为使沥青混合料不至于因过快冷却而带来运输上的不便，石料在进入拌合仓前需经过干燥筒预热处理。干燥滚筒通过重油燃烧器加热并不停转动，已使碎石热干燥至含水率 0.5% 以下；加热后的碎石通过热骨料提升机送到粒度监控系统内进行振动筛分，符合粒度要求的碎石经过皮带输送至热骨料仓，通过碎石计量称计量后进入至搅拌缸。

沥青原料进厂时为散装沥青，由专用沥青运输车将沥青通过密闭管道输送入沥青储罐，沥青运输车运输时沥青温度保持在 125℃ 左右。使用前由导热油炉将沥青间接加热，使其保温在 150℃ 左右，经计量后由沥青泵输送至搅拌缸与碎料、石粉粉进行搅拌。

经计量后的热碎石、石粉、沥青进入搅拌缸后，经搅拌缸双轴叶浆强制搅拌（搅拌缸为全密闭），分批次进行搅拌操作，每批次时间 45-60s，完成搅拌的成品沥青混凝土经缸底放料口通过小车运入成品仓（存放时间 \leq 48h；保温方式：成品仓上部采用 75mm 保温棉保温，下部由导热油炉产生的高温介质油（约 260℃）对其进行间接加热融化、保温，放料门采用电热板保温）。

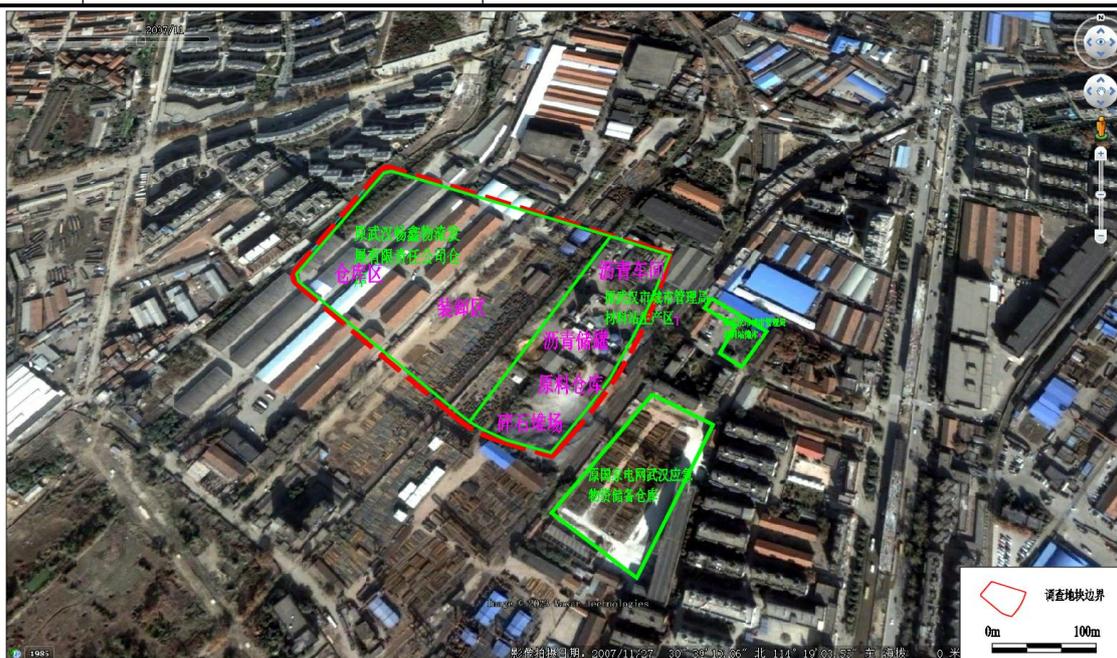
图 4-2 地块内应关注的涉污区域

潜在污染区		污染物
调查地块内	原武汉市城市管理局材料站沥青车间	沥青烟(苯、甲苯、乙苯、二甲苯、苯乙烯、苯胺、氯苯、硝基苯等苯系物和苯并[a]蒽、苯并[a]芘、苯并[b]

荧蒽、苯并[k]荧蒽、蒽、二苯并[a,h]蒽、茚并[1,2,3-cd]芘、萘等多环芳烃)
	原武汉市城市管理局材料站沥青储罐	沥青烟(苯、甲苯、乙苯、二甲苯、苯乙烯、苯胺、氯苯、硝基苯等苯系物和苯并[a]蒽、苯并[a]芘、苯并[b]荧蒽、苯并[k]荧蒽、蒽、二苯并[a,h]蒽、茚并[1,2,3-cd]芘、萘等多环芳烃)
	原武汉市城市管理局材料站原料仓库	粉尘、重金属(砷、镉、六价铬、铜、铅、汞、镍)和多环芳烃(苯并[a]蒽、苯并[a]芘、苯并[b]荧蒽、苯并[k]荧蒽、蒽、二苯并[a,h]蒽、茚并[1,2,3-cd]芘、萘)
	原武汉市城市管理局材料站碎石堆场	粉尘
调查地块内	原武汉畅鑫物流发展有限责任公司仓库区	润滑油(石油烃)
	原武汉畅鑫物流发展有限责任公司装卸区	润滑油(石油烃)
调查地块外东侧	原武汉市城市管理局材料站储库	机油(石油烃)
调查地块外东侧	原国家电网公司武汉应急物资储备仓库	变压器油(多氯联苯)
调查地块外东侧	武汉岱山医院	挥发性有机物
调查地块内	现有施工营房以及临时停车场	汽油(石油烃)

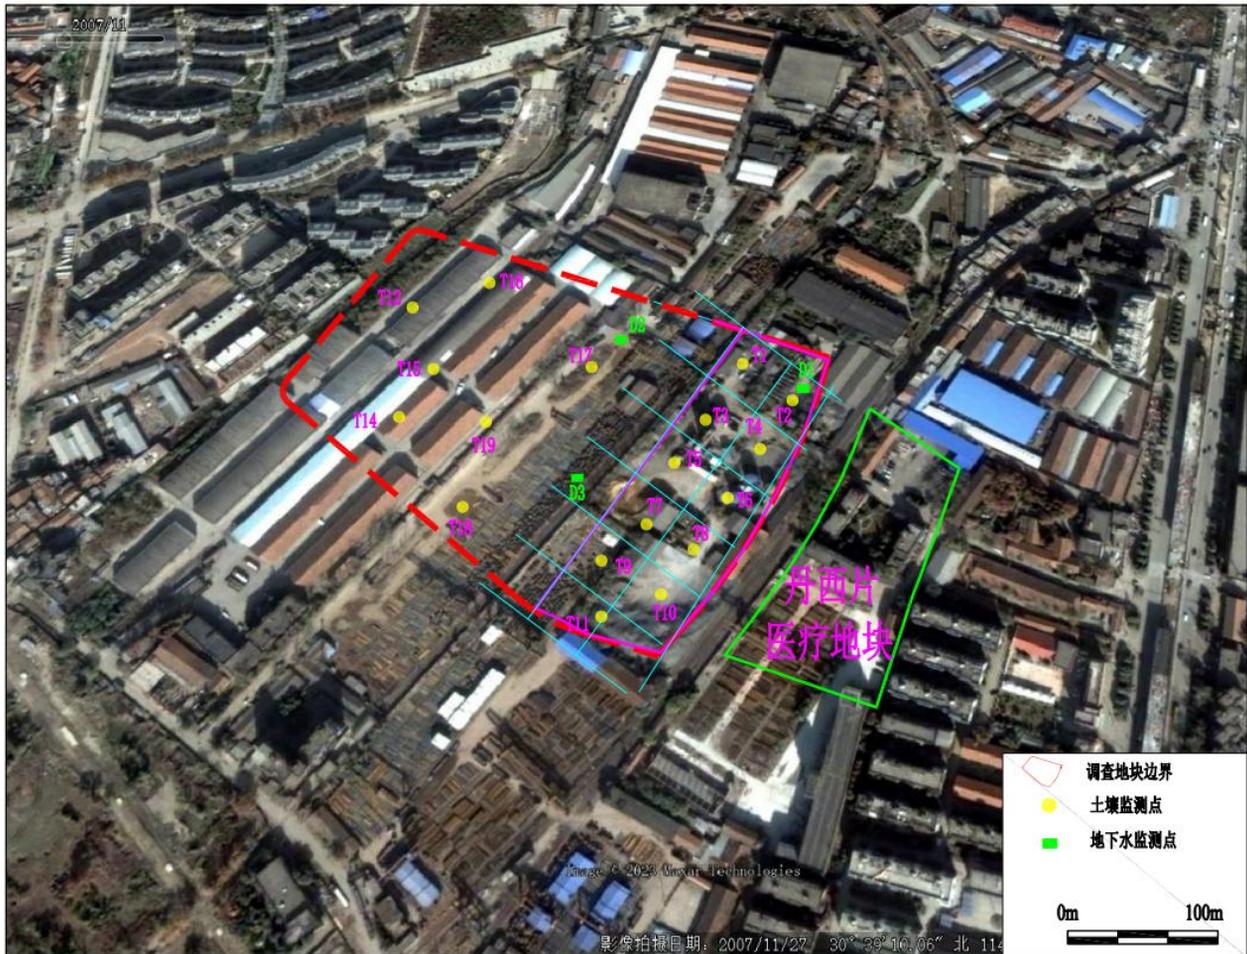
图 5-2 土壤和地下水设计采样监测点位分布图（2007 年卫星影像图）

品根据判断布点法采集，建议 0.5-6m 土壤采样间隔不超过 2m。本次调查土壤采样孔深度初步定为 0-5.5m，采样深度分别设置为采样深度：0-0.5m（表层土）、0.5-3.5m、3.5-5.5m。

每个点位采集 3 个样品，包括表层土壤样品，下层不同性质土层应至少采集 1 个样品。回填土层与原始土层界面处，需采集界面处 0.5m 内的原始土层样品。同一性质土层厚度较大（2m 以上）或出现明显污染痕迹时，根据实际情况在该层位增加送检样品数量。具体钻孔深度及采样深度根据实际情况调整，采样深度直至底部样品无明显污染或底部为基岩为止，现场采集不少于 10% 的平行样。

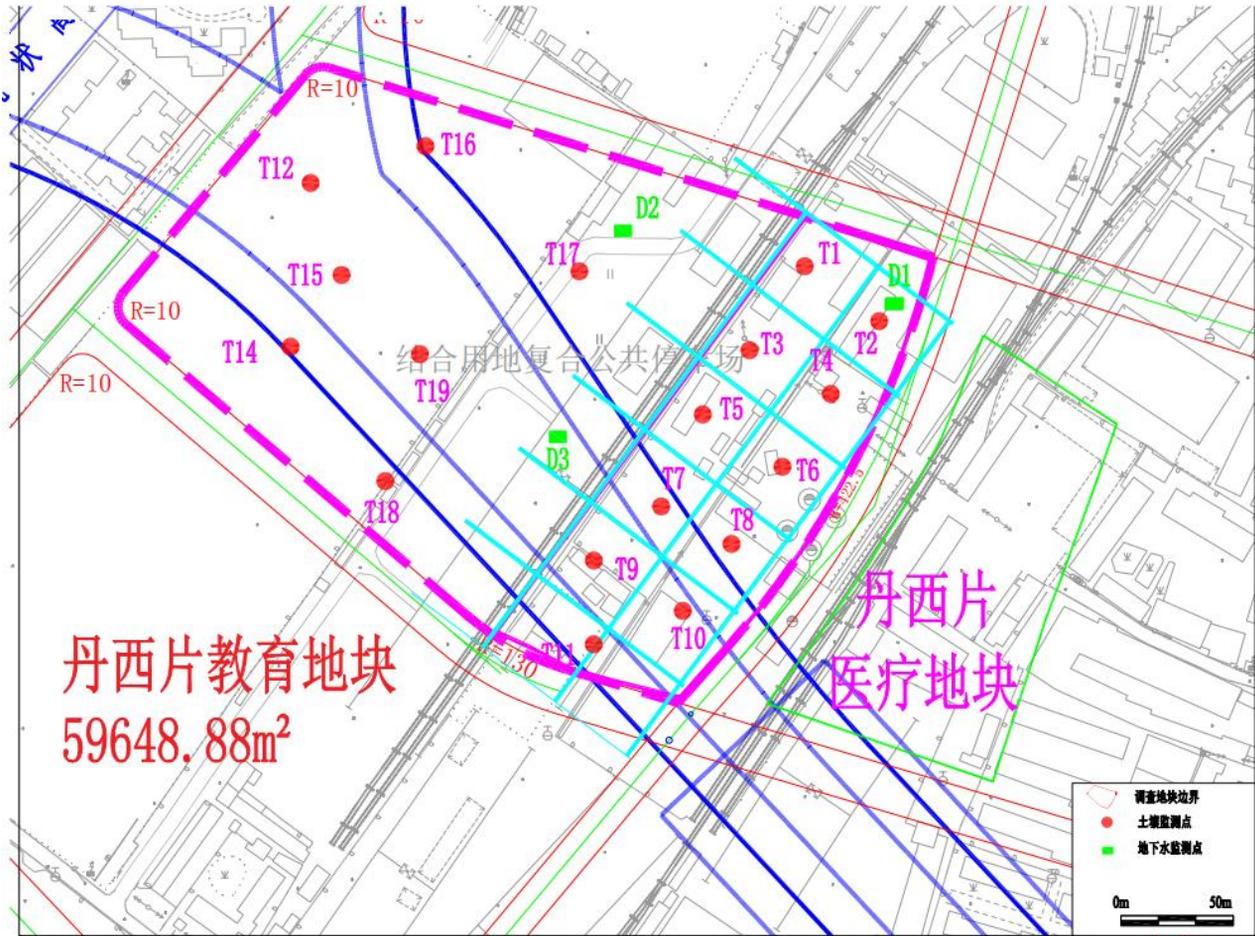
图 5-4 地下水监测点位与轨道交通位置关系图

深度 D1 监测井 9.0m、D2、D3 监测井 7.0m，处于粉质粘土层，未达到孔隙承压水层。

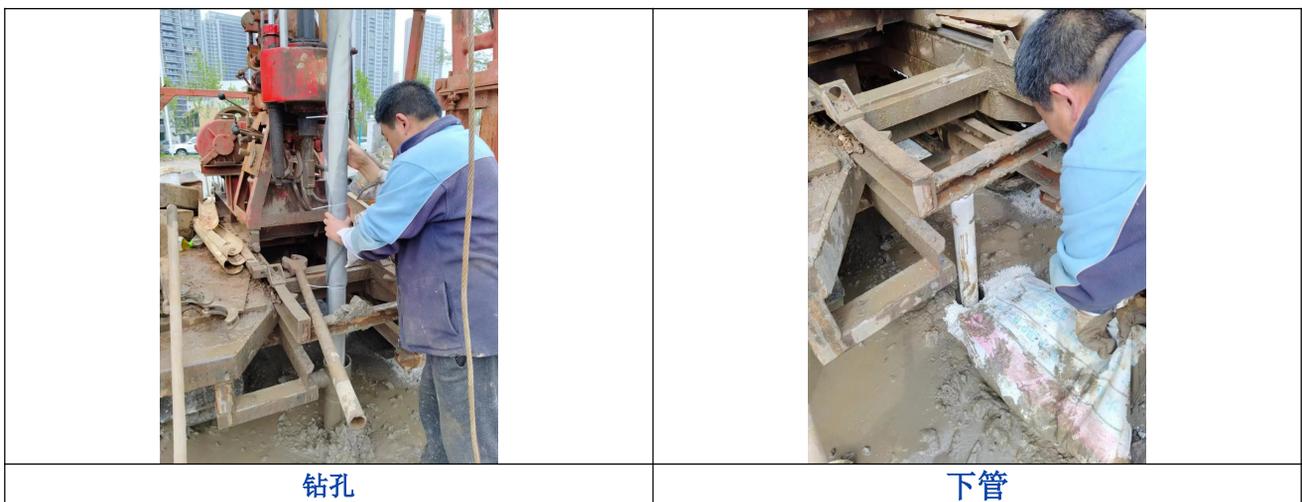
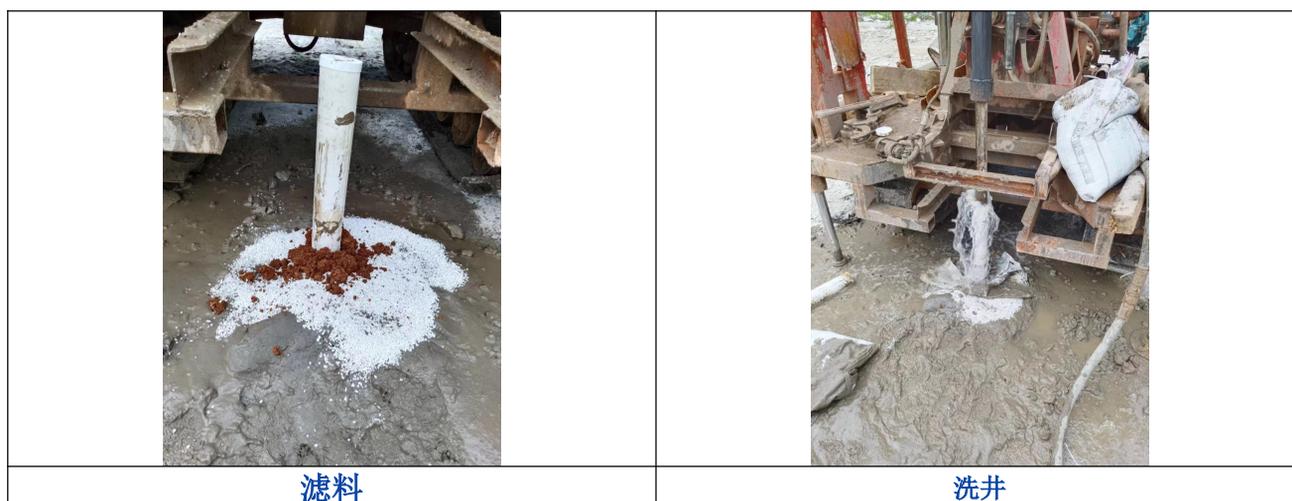
所有新安装的地下水监测井都进行清洗，清洗的目的在于去除上层滞水中微小颗粒，增强监测区的地下水力联系。洗井采贝勒管进行清洗作业，直到出水无细小颗粒物。洗井过程中对地下水埋深、水温、pH值、电导率、浊度、氧化还原点位进行现场监测并填写记录。

地下水钻机钻探过程照片见下图。
